## ИСПОЛЬЗОВАНИЕ ГЕОТЕКСТИЛЬНЫХ ПОКРЫТИЙ ДЛЯ ВОССТАНОВЛЕНИЯ СЛОЖНЫХ ФОРМ РЕЛЬЕФА В УСЛОВИЯХ ПОЛУОСТРОВА ЯМАЛ

THE USE OF GEOTEXTILE MATERIALS FOR THE RESTORATION OF THE COMPLEX FORMS OF RELIEF IN CONDITIONS OF THE YAMAL PENINSULA

[Авторы: А. В. Баранов, Е. Е. Ильякова, К. Л. Унанян, Э. А. Картунов ООО «Газпром ВНИИГАЗ»]

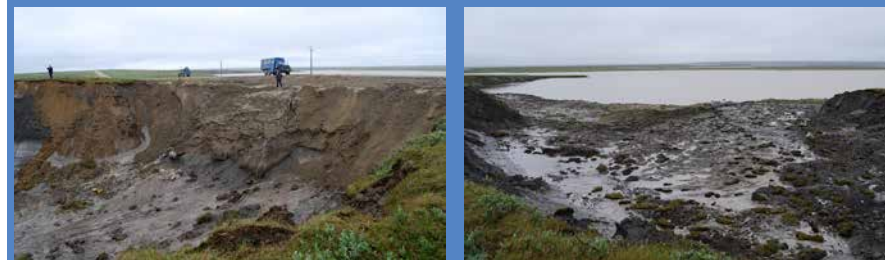
Рисунок 1. Развитие процессов криопланации в районе межпромысловой дороги, ведущей на кусты № 43-44.

в районе автомобильной дороги, ведущей на куст № 43-44 газовых скважин на Бованенковском нефтегазоконденсатном месторождении (НГКМ) (рисунок 1).

В 2013 г. в результате аномально теплого лета на этой дороге вблизи небольшого озера вследствие вытаивания пластовых льдов резко активизировались процессы криопланации и водной эрозии, представляющие серьезную угрозу для ее функционирования. Для нейтрализации сложившейся ситуации в 2014 году сотрудниками ООО «Газпром добыча Надым» была проведена засыпка образовавшегося котлована общей площадью 2 га. Однако стабилизировать сложившуюся ситуацию в полной мере не удалось.

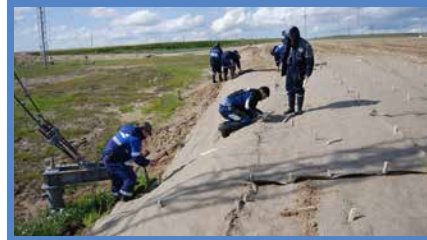
Рисунок 2. Заложение опытных участков в районе промбазы газового промысла (ГП-1) Бованенковского НГКМ 2014 г.

Для усовершенствования существующих биоматов АО «Газпром СтройТЭК Салават» совместно с ООО «Газпром ВНИИГАЗ» в период с 2012 по 2016 год была проведена закладка серии экспериментов (рисунок 2) с использованием полностью биоразлагаемого нетканого покрытия на льняной основе [2]. В состав биоматов была вшита адаптированная к условиям Крайнего Севера травосмесь, а также удобрения и стимуляторы роста, испытанные специалистами ООО «Газпром ВНИИГАЗ» в период с 2009 по 2016 год на Бованенковском НГКМ и показавшие наибольшую эффективность. В состав травосмеси входили: мятлик луговой – 8%, кострец безостый – 23%, овсяница луговая – 23%, овсяница красная – 23%, тимopheвка луговая – 23%, с нормой высева семян 200 – 300 кг/га. Применение этой травосмеси позволяет уже к концу первого вегетационного периода получить густой травяной покров и значительно улучшить скрепляющую способность грунтов.

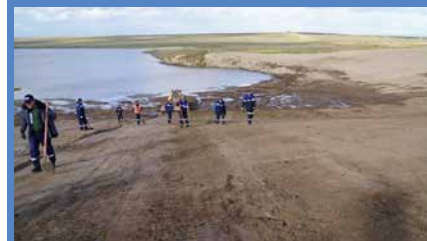
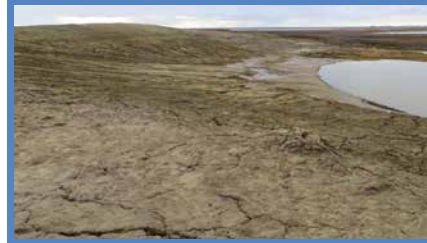
Рисунок 3. Технический этап восстановления почвенно-растительного покрова в районе автодороги, ведущей на кусты газовых скважин № 43-44

Эти биоматы были использованы ООО «Газпром добыча Надым» для стабилизации экологической ситуации на указанном выше участке рекультивации (автодорога, ведущая на куст № 43-44). Перед укладкой биомата была проведена планировка участка (рисунок 3): засыпан-

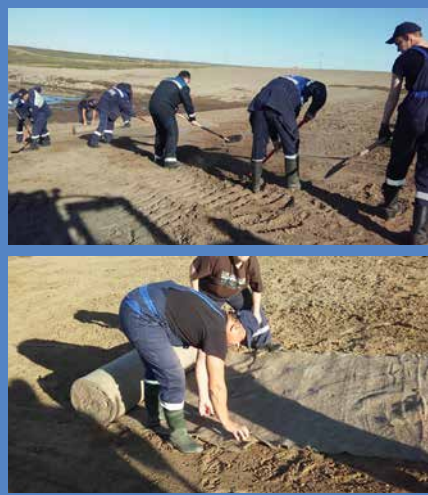
Рисунок 4.  
Укладка биомата ООО «Газпром добыча Надым»

ный котлован был подготовлен для дальнейшей рекультивации. Состав покрытия «БиоСТЭК» представляет собой двухслойную структуру нетканого биоразлагаемого материала, сшитого на иглопробивной машине с размещением между слоями биоразлагаемой сетки и указанной выше травосмеси. Уложенные биоматы были присыпаны землей (рисунок 4). Общая площадь укладки составила более 1,5 га.

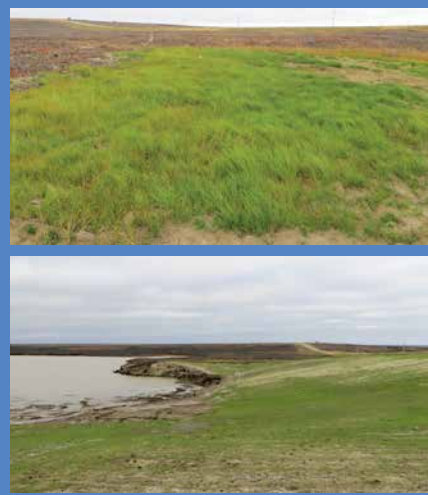
Рисунок 5.  
Участок рекультивации на конец первого вегетационного периода

В результате уже к концу первого вегетационного периода с использованием технологии (рисунок 5), предложенной специалистами ООО «Газпром ВНИИГАЗ», был получен положительный результат: устойчивый травостой с высотой всходов более 10 см. Развитие опасных экзогенных процессов на момент конца летнего полевого сезона 2016 года зафиксировано не было. Очаги развития плоскостной ручейковой эрозии также отсутствовали.
